**RISKANALYS AV BRUDAREMOSSENS
DEPONI OCH RELATIONEN TILL
GÖTEBORGS VATTENTÄKT, DELSJÖARNA**

Anders Fersters

B356
Projektarbete
Göteborg 2003

Risk analysis of the landfill at Brudaremassen and the relation to the city of Göteborg's water supply, the Delsjö lakes

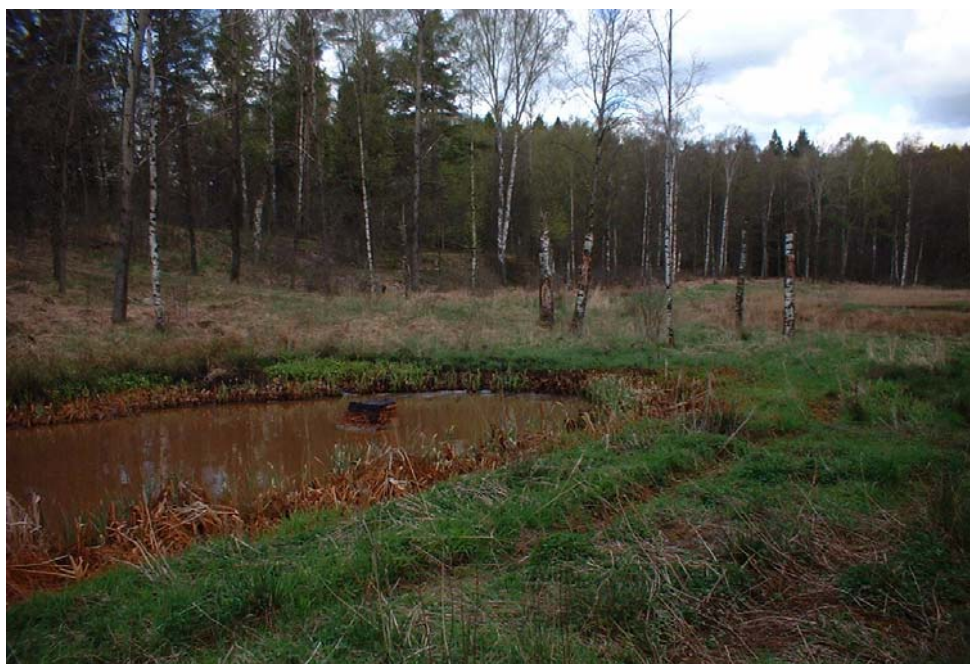
Den primära uppgiften för lakvattendammen är att utgöra magasin för att förhindra bräddning (fig. 10). Under vegetationsperioder avsågs tidigare sådant vatten att återpumpas till en planerad energigrödeplantering på den avslutade deponin. I uppströmsdelen av lakvattendammen finns en bräddavloppsbrunn med en anslutning till en pumpbrunn som avsågs att svara för nämnda återpumpning. Returpumpningen har i nuläget upphört.

Figur 10. Lakvattendammens övre del. Foto: A. Fersters

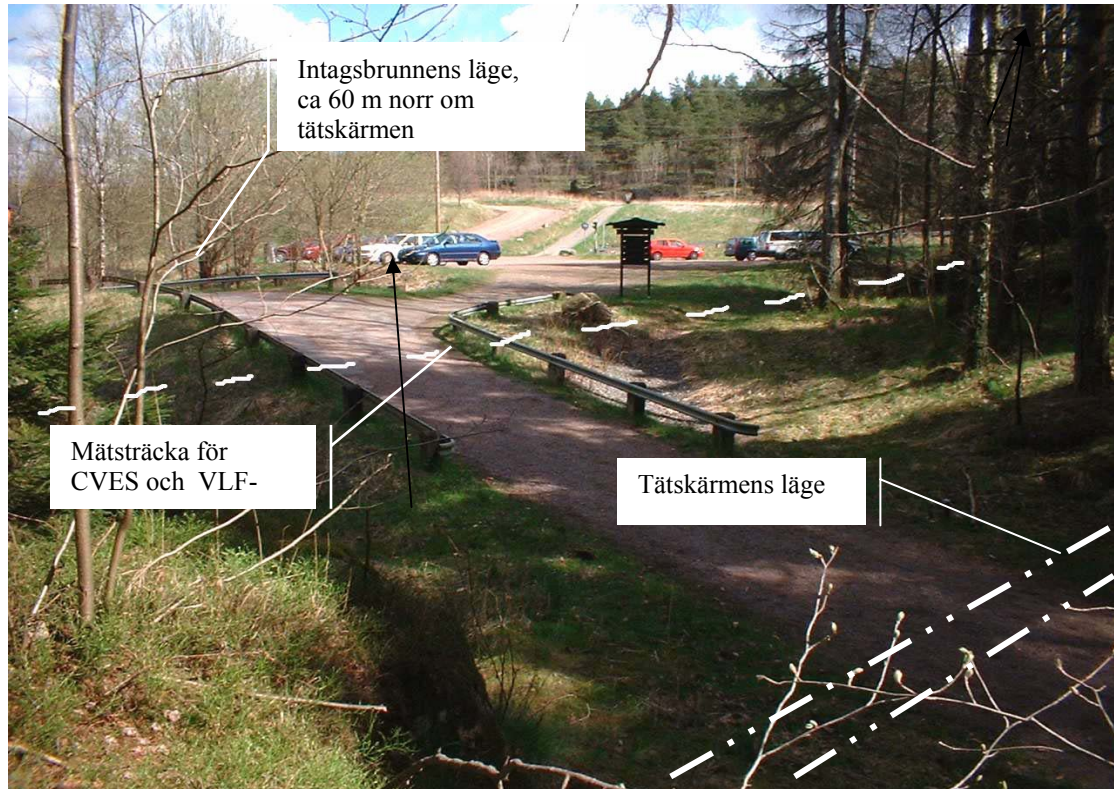
Figur 18. Området vid tätskärmen med sträckan som mäts med CVES- och VLF-metoder. Foto: A. Fersters

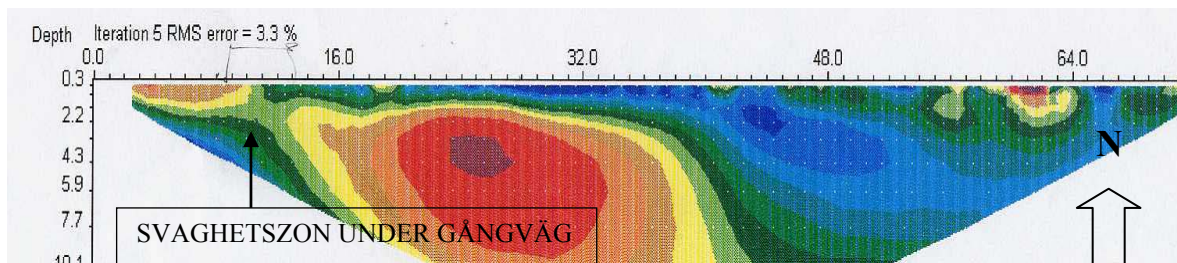
Profilen avbildar markförhållandena väst-östligt och visar en svaghetszon (sprickzon) med låga resistivetsvärden under gångvägen. Omgivande berg är avbildade som ljusare, högresistiva områden. Åt höger (öster) uppvisar profilen mycket lågresistiva miljöer troligen påverkade av en intilliggande bäck vars vatten rinner ner i marken och separat leds förbi tätskärmen i ledning vidare mot Delsjön.

Figur 19. CVES profil med svaghetszonen markerad, Y-axeln visar djup.

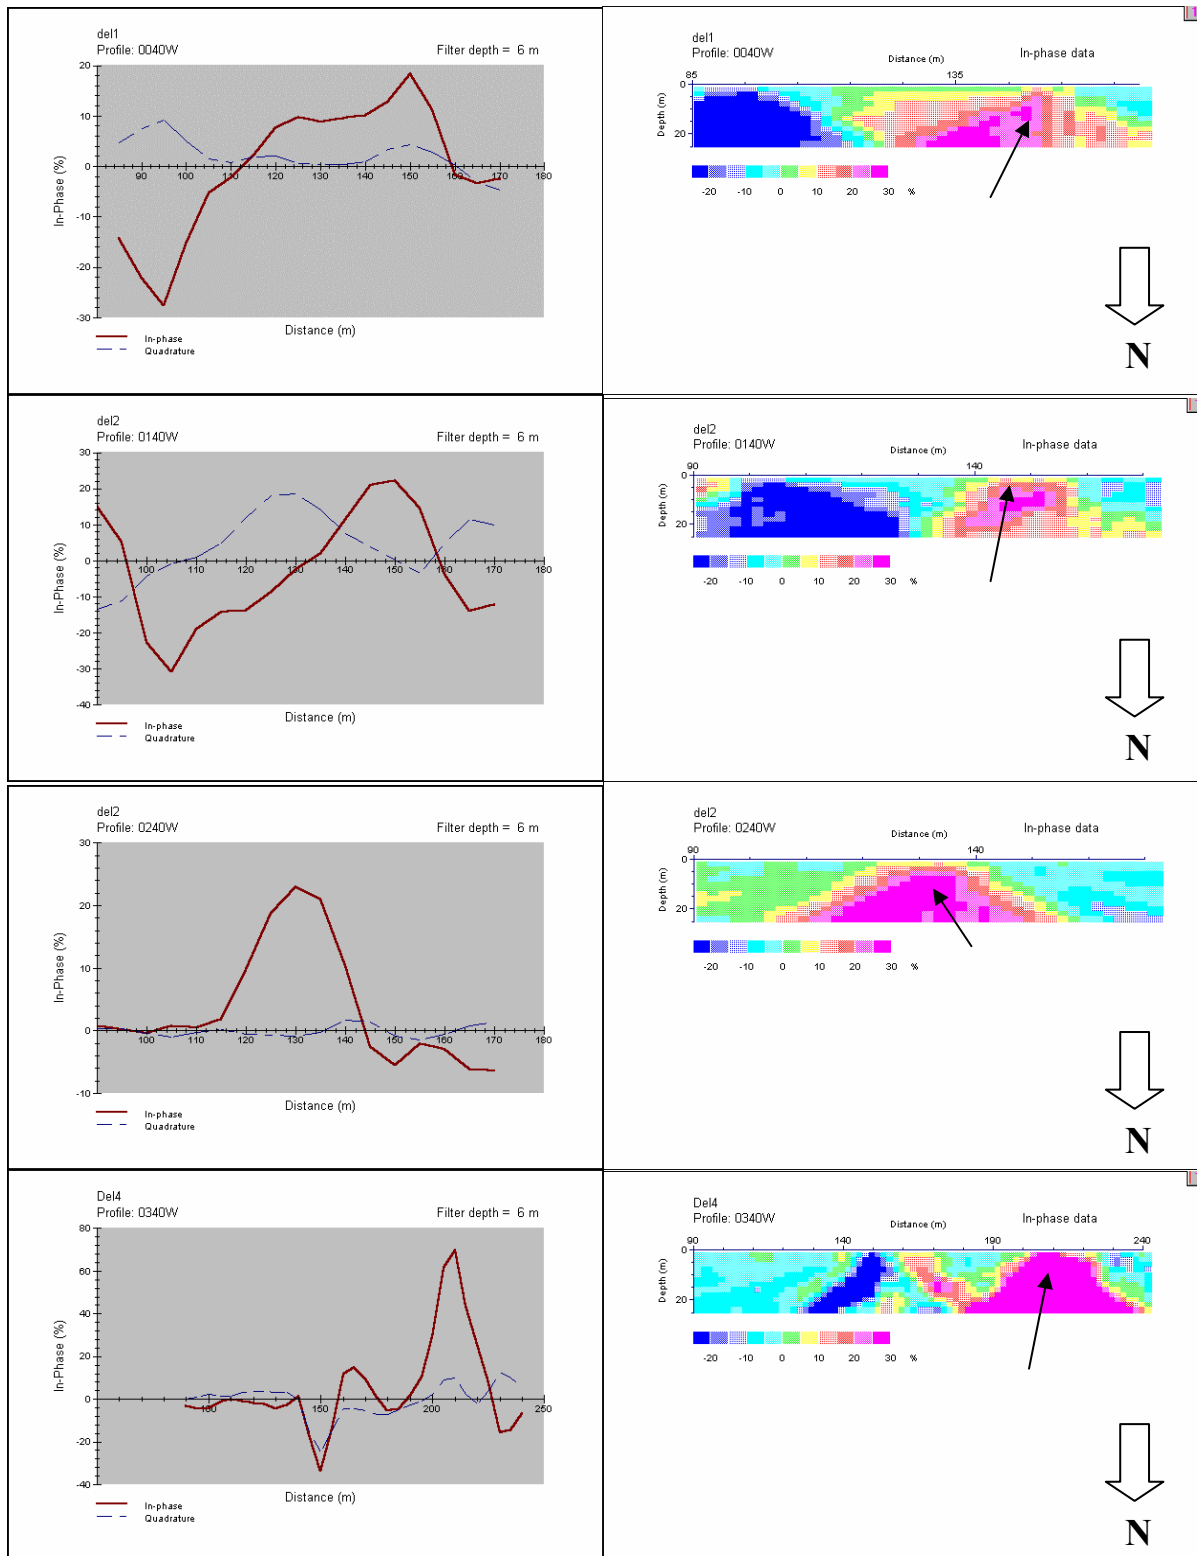
Figur 20. Fyra VLF-diagram med respektive profiler där ledarnas storlekar (grafer) samt utbredningar (profiler) visas, ledarmaximum finns under gångvägen (pilar). Bilderna framtagna i RAMAG programvara.

Den översta, nordliga VLF-profilen ovan är uppmätt på samma sträcka där CVES- metoden användes men är avbildad från öster till väster och uppvisar en ledaranomali på mätsträckan (fig.18). Liknande resultat visar de övriga tre mätsträckorna mellan tätskärmen och Delsjön. De positiva anomalierna består av tydliga toppar på graferna som visar styrka i det inducerade magnetfältet och bestämmer ledarnas lägen. Profilen vid denna del visar utbredningarna av ledaranomalierna. En rimlig tolkning av VLF- resultaten är vattenförande sprickor med ostlig stupning och att hydrauliskt kontinuerlig kontakt finns mellan tätskärmen och Delsjön.

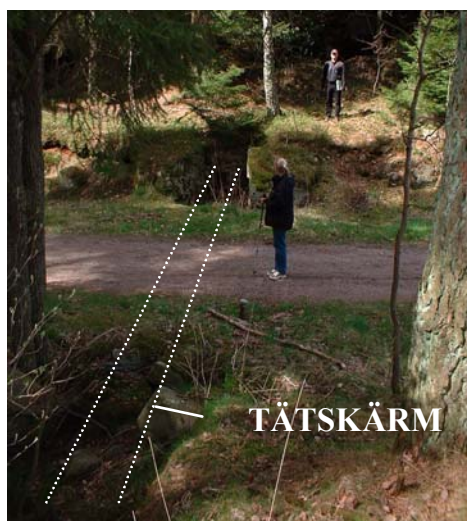
På 1940-talet anlades i en tätskärm tvärs över den ovan beskrivna sprickdalgången för att förhindra läckage från Brudaremossen till Stora Delsjön (fig. 24). Inom avfallsupplaget hade en inre vattendelare bildats på tippet då denna växt sig högre över åren. Tätskärmen som är belägen strax under markytan är av betong, ca 17 m lång och maximalt 1,4 meter djup och syftade till att förhindra lakvattentransport i jordlagren.

Fig. 24 Tätskärmens ungefärliga läge. Foto: A. Fersters.

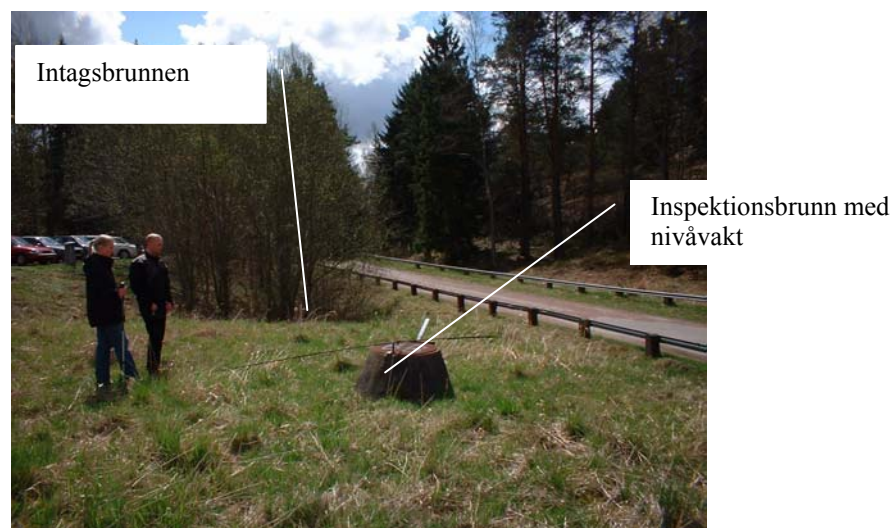
Vid en inspektionsbrunn intill intagsbrunnen finns en nivåvakt installerad som skall larma till VA-verket i Alelyckan vid en ev. bräddning (fig. 25).

Figur 25. Nivåvakten i lakvattenledningen är placerad i en inspektionsbrunn.. Foto: A. Fersters.

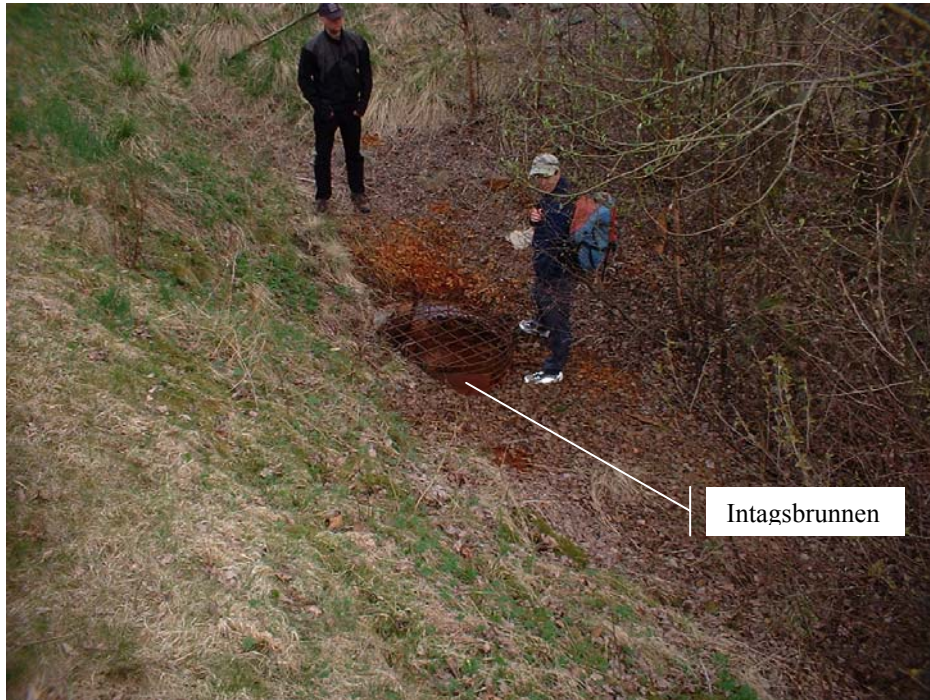
Intagsbrunnen är sannolikt grävd ner till, och placerad på, berggrunden. Det är okänt om själva brunnen är tät och om berget under är tätt (fig. 26).

Figur 26. Intagsbrunnen, vilken är lägsta punkten i södra området (+94 m) och samtidigt lakvattenledningens högsta punkt. Foto: A. Fersters.

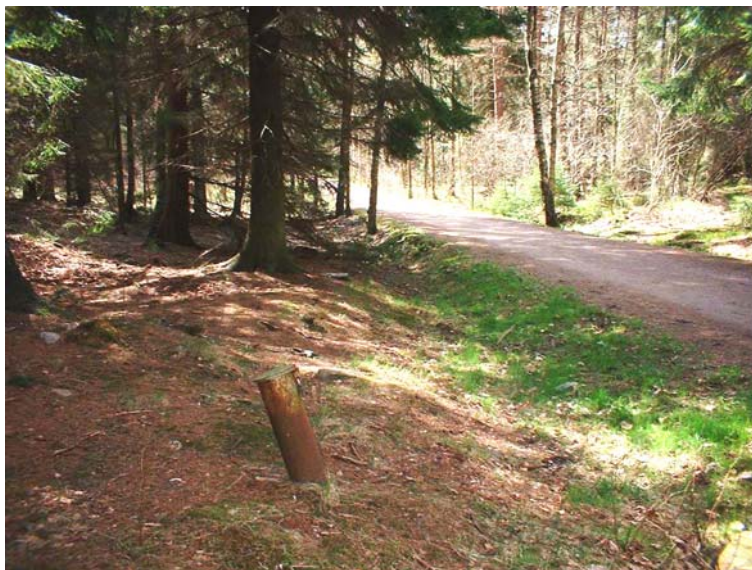
Figur 27. Undersökningsröret G2 i berg, ca 100 m djupt. Foto: A Fersters

Det är inte utrett hur långt norrut sprickdalgången sträcker in i deponiområdet. Svagt förhöjda kadmiumvärden som nyligen upptäckts i ett undersökningsrör vid tätskärmen kan ha sitt ursprung från tippen. Tidigare finns inga uppgifter om förhöjda värden av tungmetaller dokumenterade i denna del av deponiområdet.

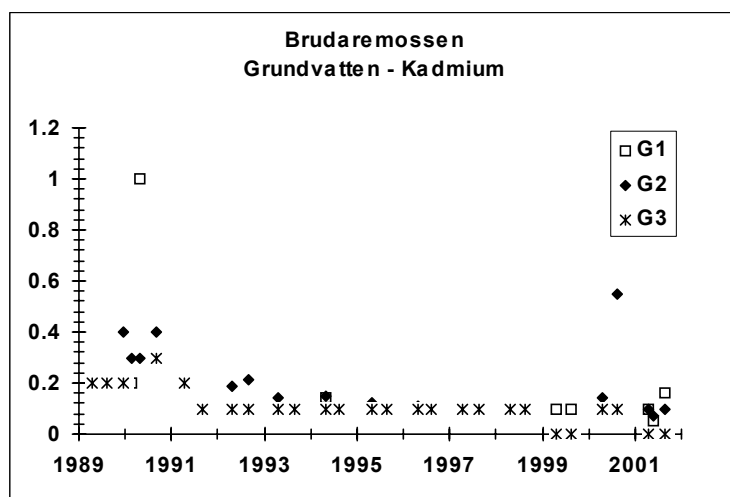
Figur 28. Kontrollprogrammets mätserie för kadmium åren 1989-2001. Källa: SVECO VBB VIAK, Årsrapport för Brudaremossen, 2001.
